**OBJET : Votre demande d'accès à l'information du 13 décembre 2023
N/Dossier N° : DAI 456**

Expertise structurale – Condition de la charpente de l'esplanade dans le secteur de l'axe 12

Dossier Client : 97-050
Dossier **gbi** : 7410-18

Les services de la firme **gbi** ont été retenue par la Société de développement et de mise en valeur du Parc Olympique (ci-après SDMVPO) afin d'évaluer des défauts structuraux observés le long de l'axe de référence 12 au niveau du plafond du niveau P4 (ce qui constitue la charpente du toit soutenant le secteur 700 de l'esplanade). Ce secteur présente une condition spécifique de la charpente avec une poutre de béton longeant l'axe 12 et marquant une transition de niveau de la dalle de toit.

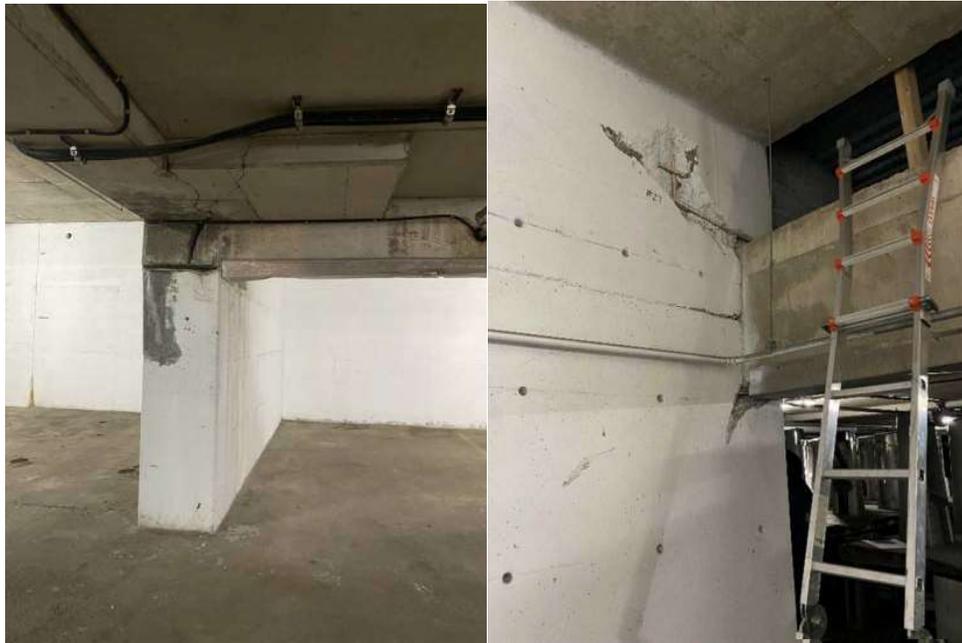
Photo 1 Dommage à la poutre et à l'abaque à l'axe 12-B (gauche) et dommage au contrefort à l'axe 13-B (droite)

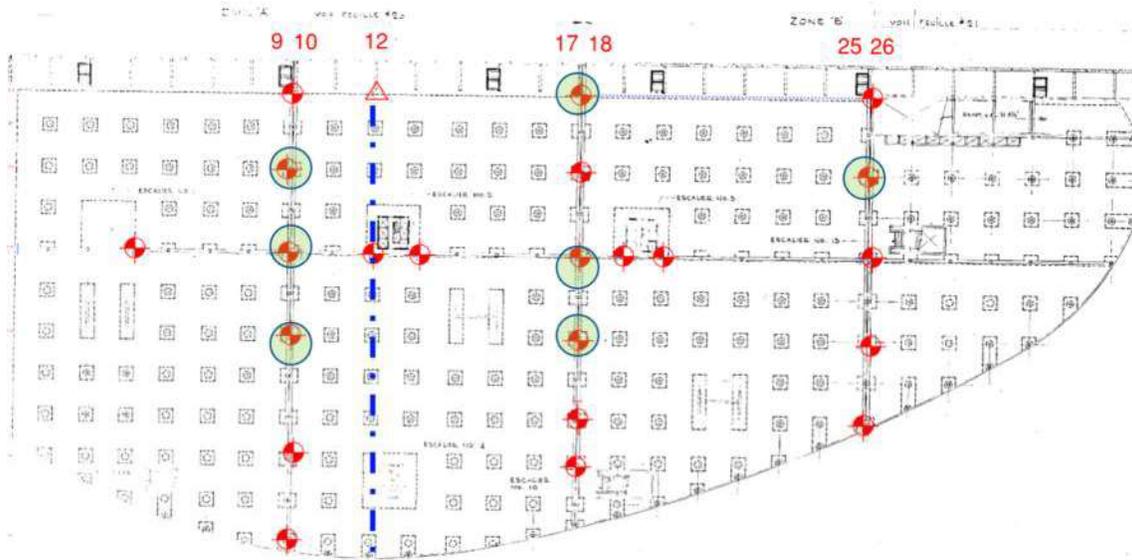
Figure 4 Points de lecture avec ouverture de joint réduites ou fermées

Notons qu'il y a des différences entre les conditions réelles et celles de l'analyse numérique. Les écarts de températures réelles sont plus petits que ceux considérés pour l'analyse numérique, ce qui explique des écarts d'ouverture des joints généralement plus petits pour ceux mesurés sur place. En effet, selon une expansion thermique linéaire de la charpente de béton et les plans d'origine, la conception initiale de l'ouverture des joints (25 mm) semble avoir été déterminée sur un écart de température de 40°C (donc de -20°C à +20°C). Un écart de 80°C aurait requis des joints de $\pm 50\text{mm}$ partout.

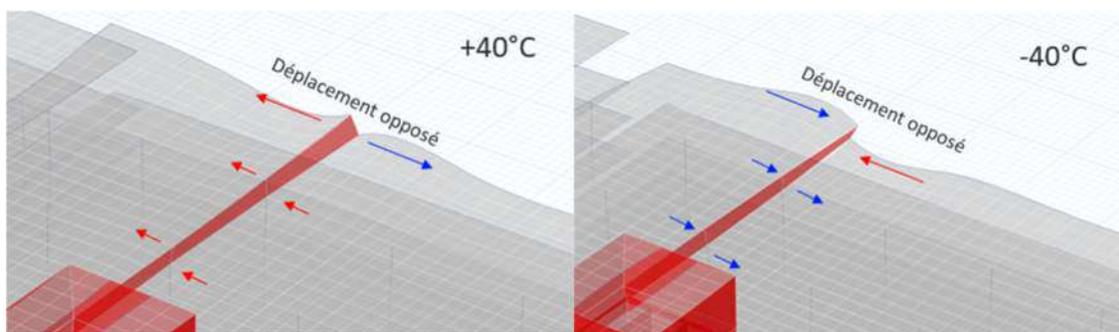
La Figure 5 et la Figure 6 illustrent le mouvement de torsion que subit la poutre de transition de l'axe 12 à ses appuis en 12-B, 12-C et 12-D, et la Figure 7 la différence d'amplitude de déplacement des deux niveaux et les observations notées sur place.

Figure 5 Déformation aux axes 12/B à +40°C (gauche) et -40°C (droite)

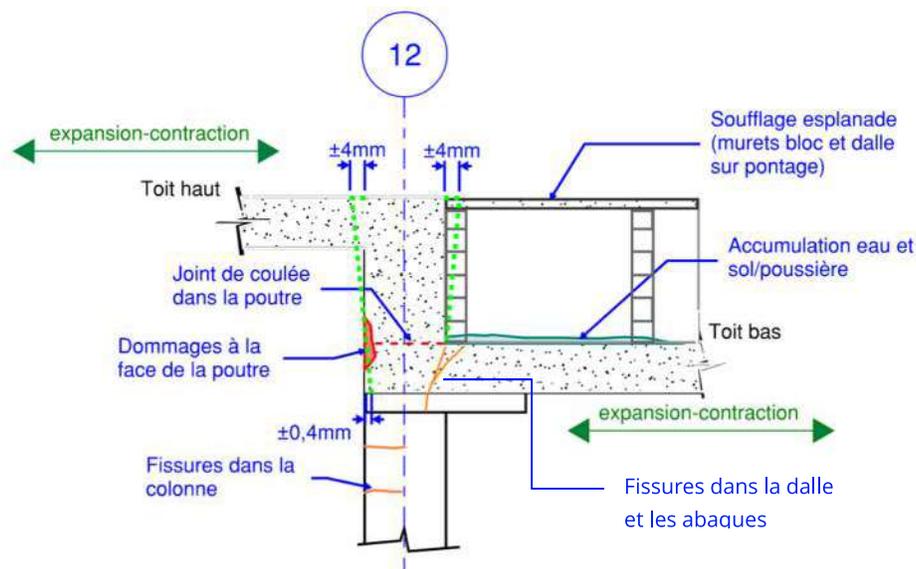
Figure 6 Sollicitation latérale sur poutre de l'axe 12

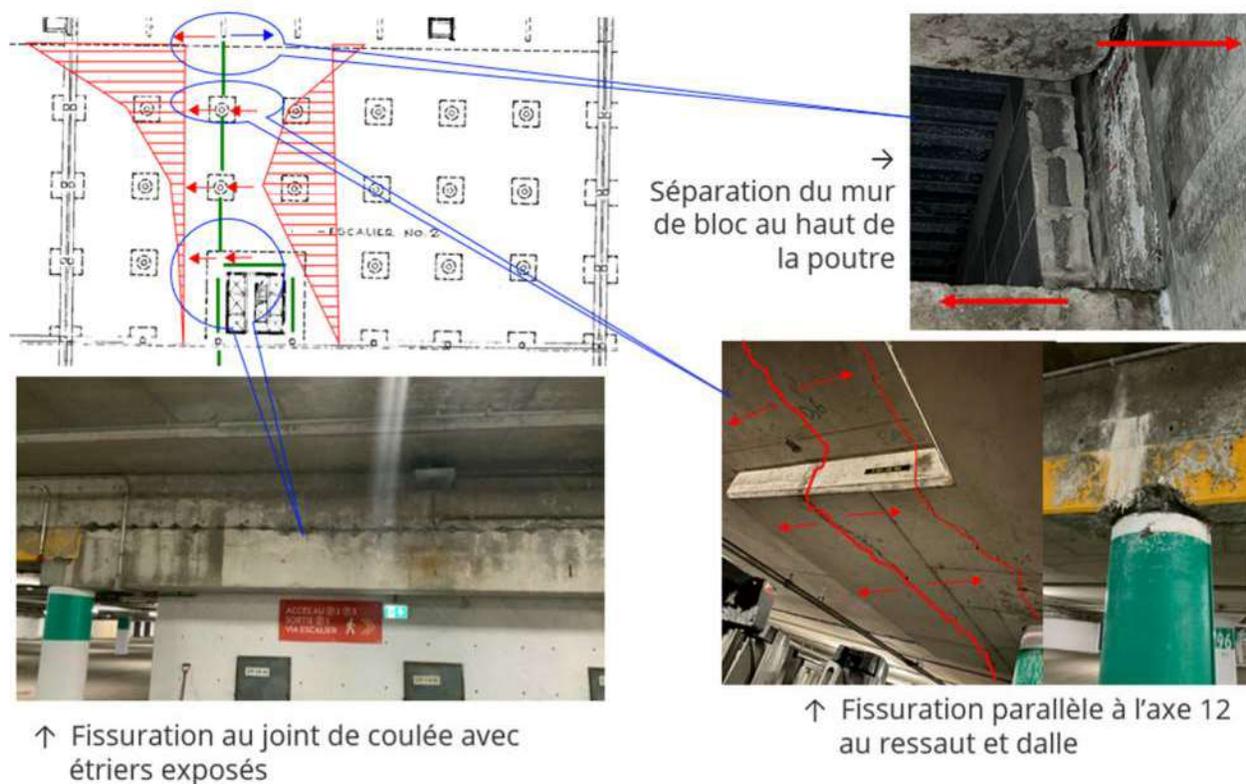
Figure 7 Différence d'amplitude du déplacement et défauts concordants

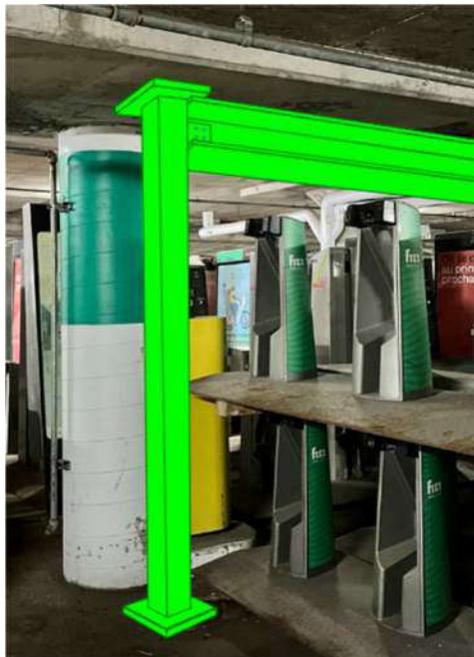
Figure 8 Support à double colonne et poutre

- Un total de 8 nouvelles colonnes d'acier (une par étage par axe) devront être installés avec 2 nouveaux pilastre de fondation. Des travaux de pavage et ragréage de la membrane d'imperméabilisation sont à prévoir ponctuellement aux niveaux P2 à P4;
- Une poutre d'acier sera installée entre les nouvelles colonnes d'acier sous la dalle de l'esplanade et les ressauts (abaques) critiques (niveau P4 seulement);
- La fissuration et délamination du béton devra être injecté et/ou réparé autour des appuis et des ressauts.

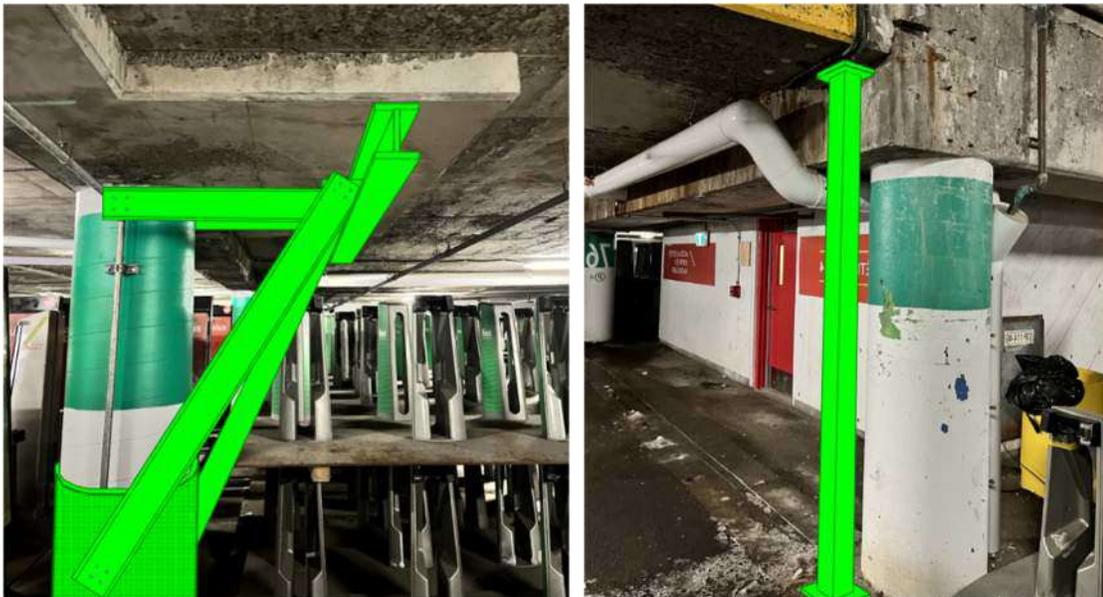
Figure 9 Support en forme d'équerre (à gauche) et support en colonne d'acier avec plaques (à droite)

Le long de ces axes, deux types de support permettraient de s'adapter à la géométrie de la structure du stationnement. Le premier, un support en forme d'équerre, permettra de libérer le bas de la place de stationnement. Celui-ci serait composé d'un collet d'acier autour de la base de la colonne, d'une poutre sous le ressaut, et de 4 éléments de cadrage.

Le deuxième serait composé d'une colonne d'acier et d'appuis sous les ressauts. Les colonnes devront être installés à chaque étage (4 colonnes par intervention) en plus d'un nouveau pilastre de fondation. Cette option est envisagée lors de la proximité des colonnes existantes à un mur ou une cloison en blocs. Des travaux de pavage et ragréage de la membrane d'imperméabilisation seront aussi à prévoir ponctuellement aux niveaux P2 à P4. La Figure 9 illustre ces deux options.

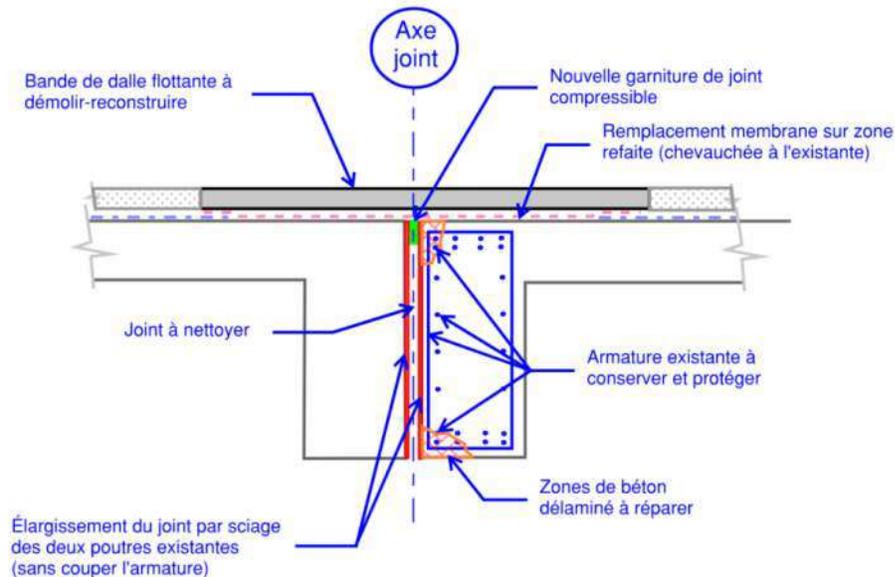
Figure 10 Concept d'intervention aux joints d'expansion

La figure 10 ci-dessous illustre, à titre conceptuel, l'intervention projetée le long des deux joints (axes 9-10 et 17-18)

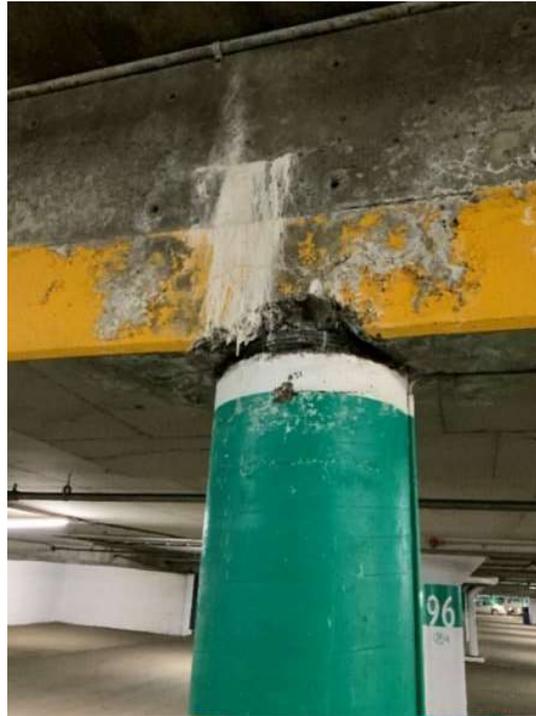
Photo A- 1 Dommages à la colonne de l'axe 12-C

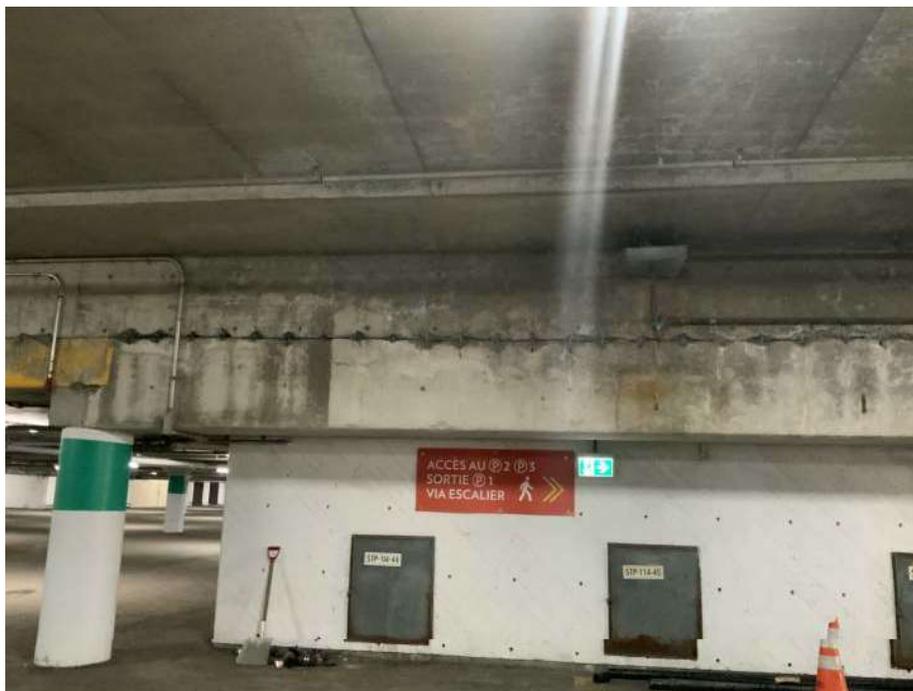
Photo A- 2 Dommages au-travers du joint de coulée de la poutre de transition de l'axe 12

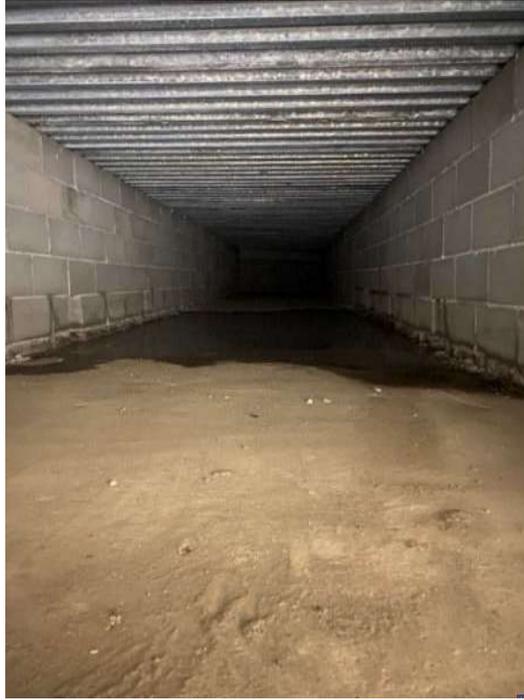
Photo A- 3 Accumulation d'eau et de sable sur la dalle du soufflage

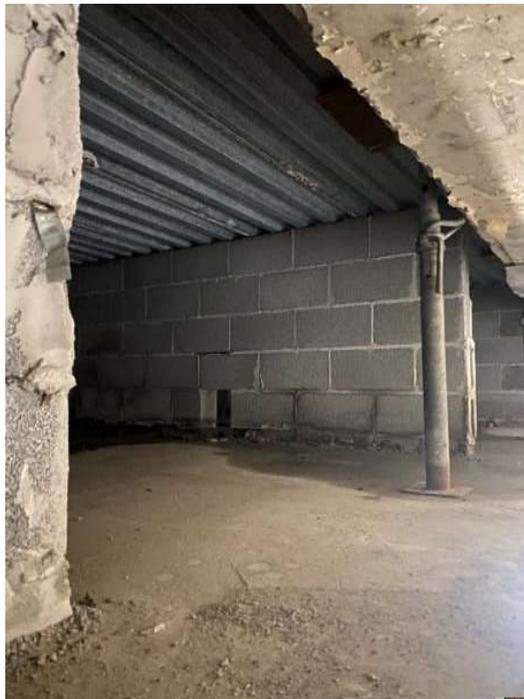
Photo A- 4 Présence d'ouvertures drainantes aux murs et de supports temporaires

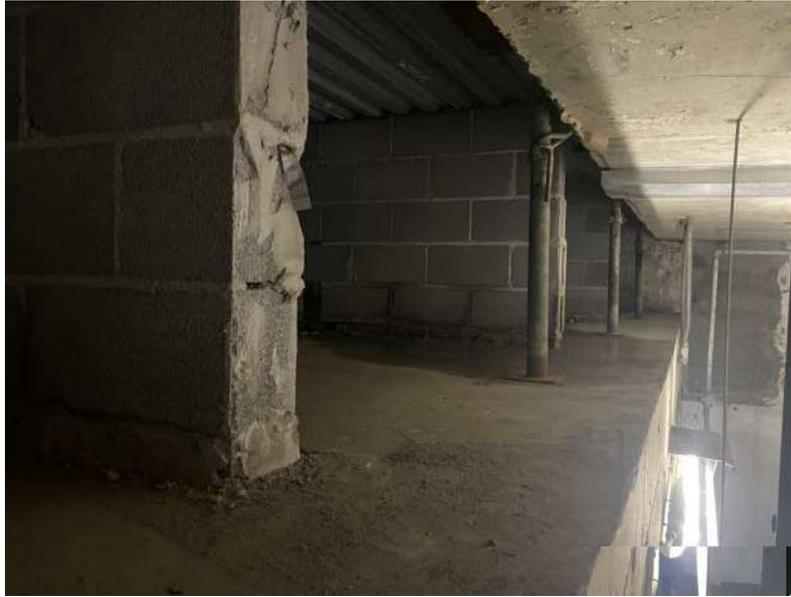
Photo A- 5 Absence de membrane sous le soufflage

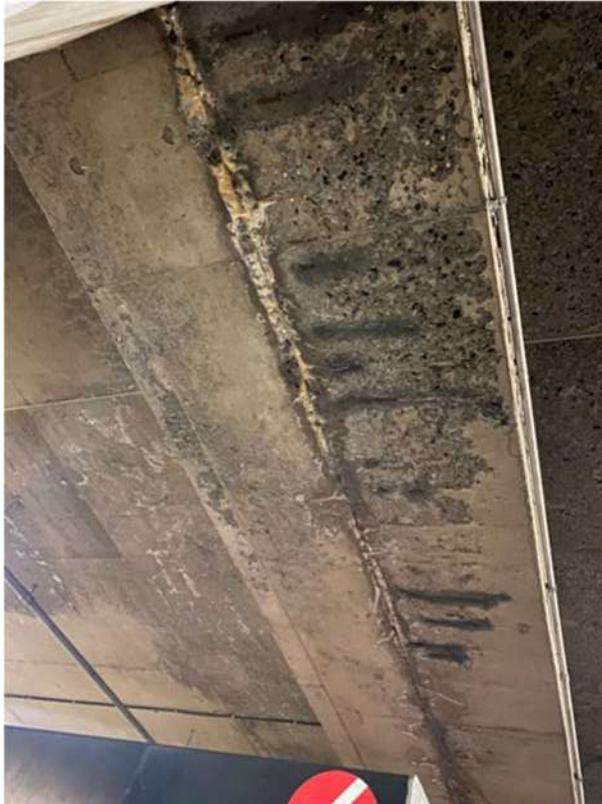
Photo A- 6 Efflorescence et traces d'infiltration au joint, endommagement de béton

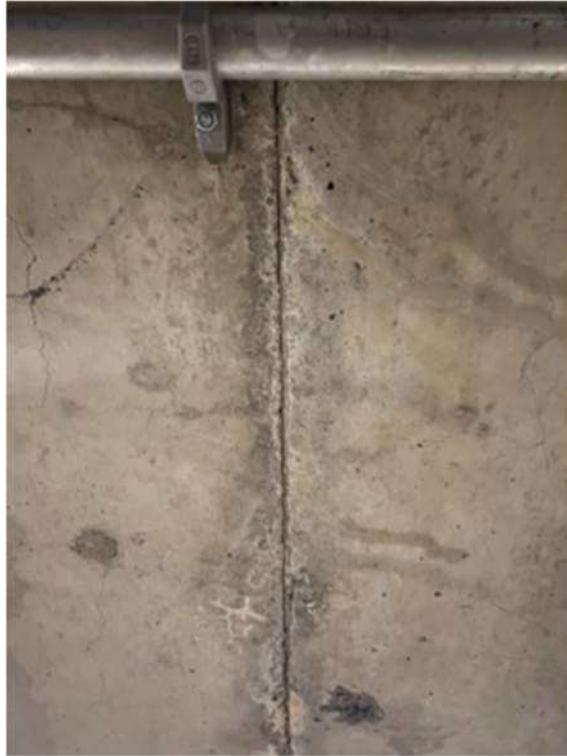
Photo A- 7 Joint fermé et délamination de béton observée

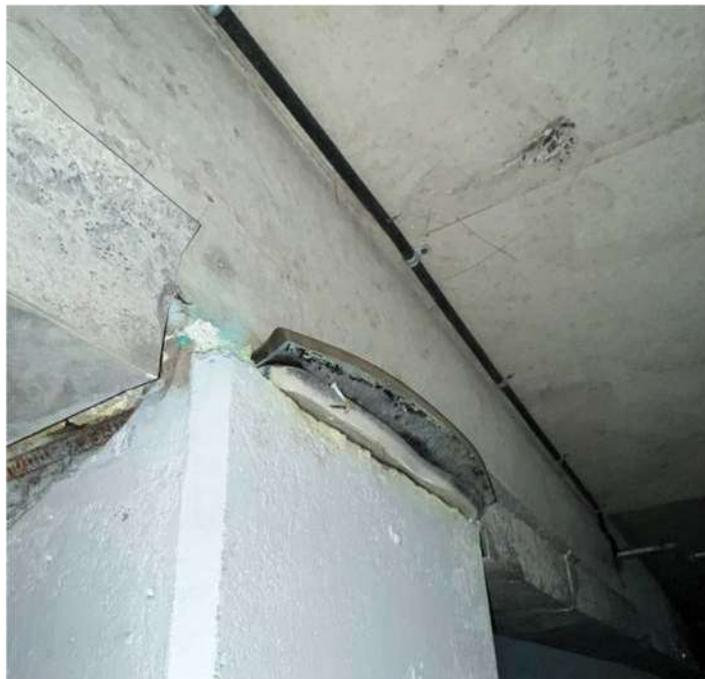
Photo A- 8 Appuis en néoprène glissant en dehors de leurs appuis

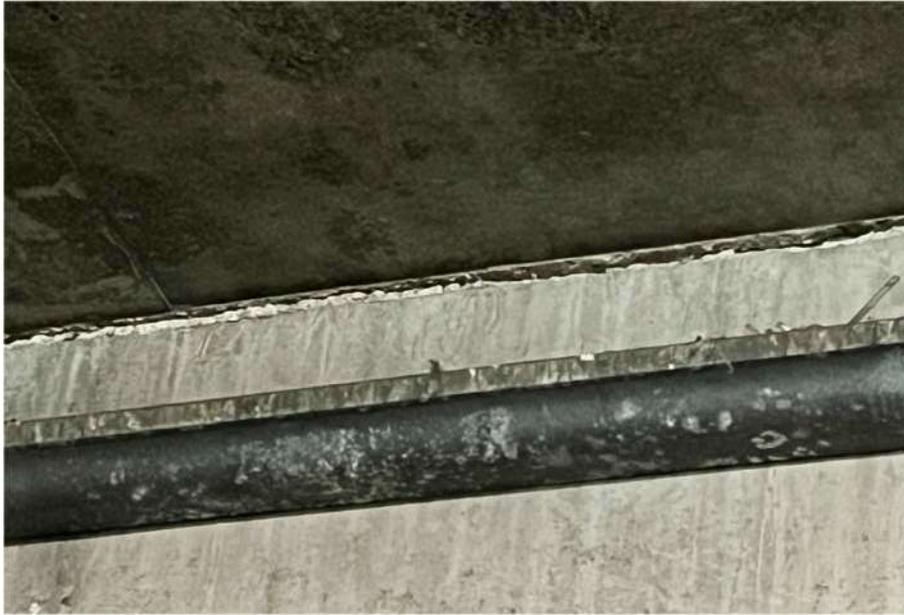
Photo A- 9 Largeur des joints variables sur un même axe (face verticale)

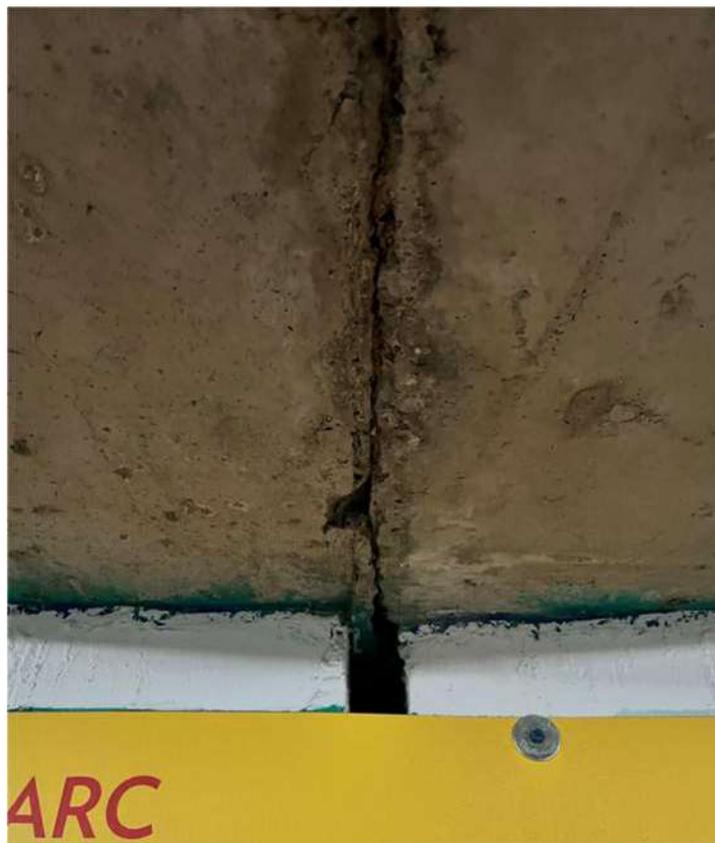
Photo A- 10 Largeur des joints variables sur un même axe (face horizontale)

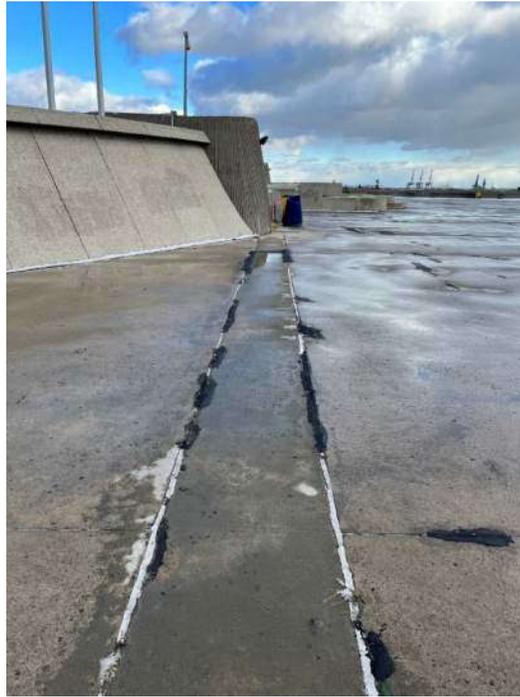
Photo A- 11 Dommages apparents aux joints des dalles flottantes de l'esplanade (permettant des infiltrations d'eau)

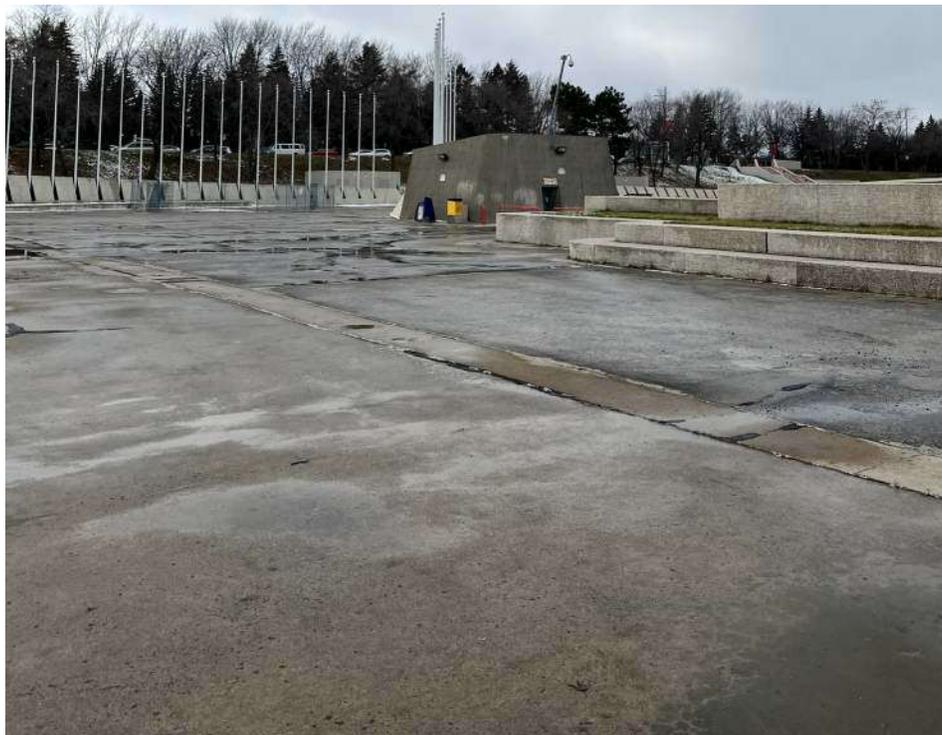
Photo A- 12 Drainage insuffisant de l'extrados
