**OBJET : Votre demande d'accès à l'information du 13 décembre 2023
N/Dossier N° : DAI 456**

Expertise structurale – Condition de la charpente de l'esplanade dans le secteur de l'axe 12

Dossier Client : 97-050
Dossier **gbi** : 7410-18

Les services de la firme **gbi** ont été retenue par la Société de développement et de mise en valeur du Parc Olympique (ci-après SDMVPO) afin d'évaluer des défauts structuraux observés le long de l'axe de référence 12 au niveau du plafond du niveau P4 (ce qui constitue la charpente du toit soutenant le secteur 700 de l'esplanade). Ce secteur présente une condition spécifique de la charpente avec une poutre de béton longeant l'axe 12 et marquant une transition de niveau de la dalle de toit.

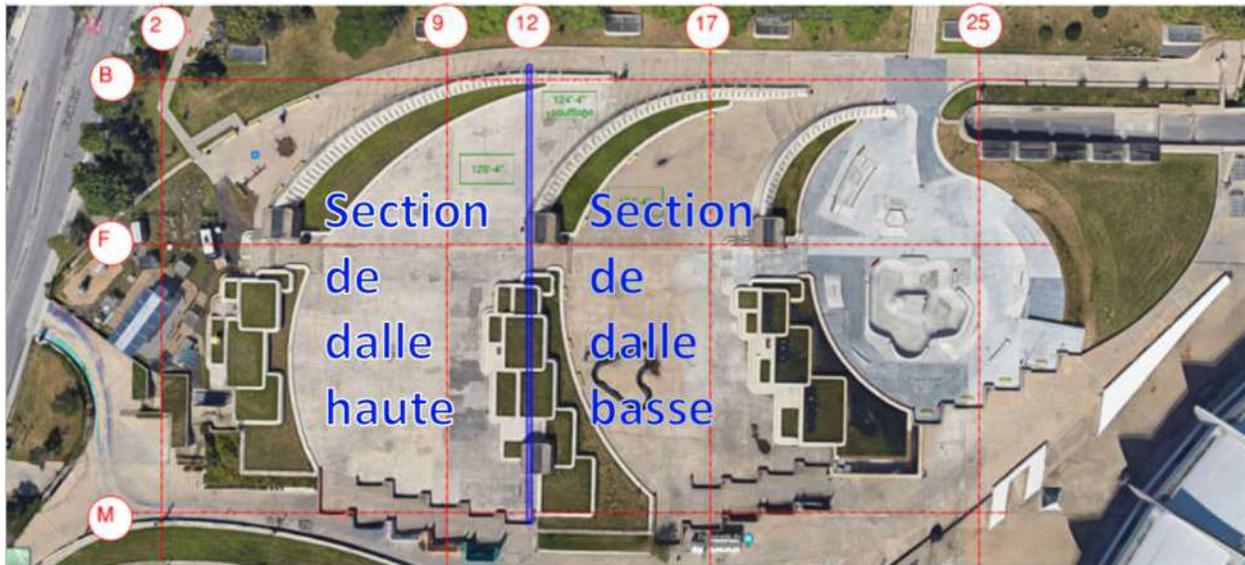
Figure 1 Localisation de la poutre à l'étude et des niveaux des dalles

- Des dalles avec abaqes forment le principal système structural des niveaux du stationnement (niveaux P2 à P4) et du toit soutenant l'esplanade;
- Présence de poutres le long de joints de séparation des secteurs de dalles, à des zones de transition et autres conditions géométriques particulières. Une poutre le long de l'axe 12 marque une transition de niveau dans la dalle de toit soutenant l'esplanade (voir Figure 1);

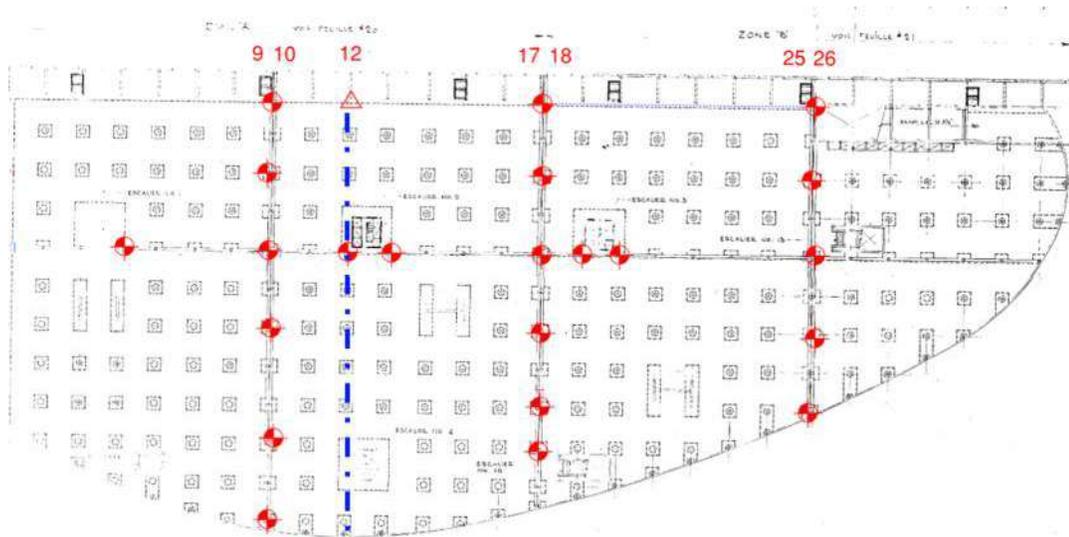
Figure 2 Emplacement des relevés d'ouverture des joints

Suite à la revue documentaire, des visites d'inspection et de relevés ont été effectués par des intervenants de **gbi**. Une campagne de relevés de l'ouverture des joints a été menée, sur une demi-année couvrant les intervalles de valeurs maximales de température sur une période annuelle, selon le plan clé de la figure 2 montrant les joints sur tous les niveaux du stationnement. Les dates des relevés sont les suivantes:

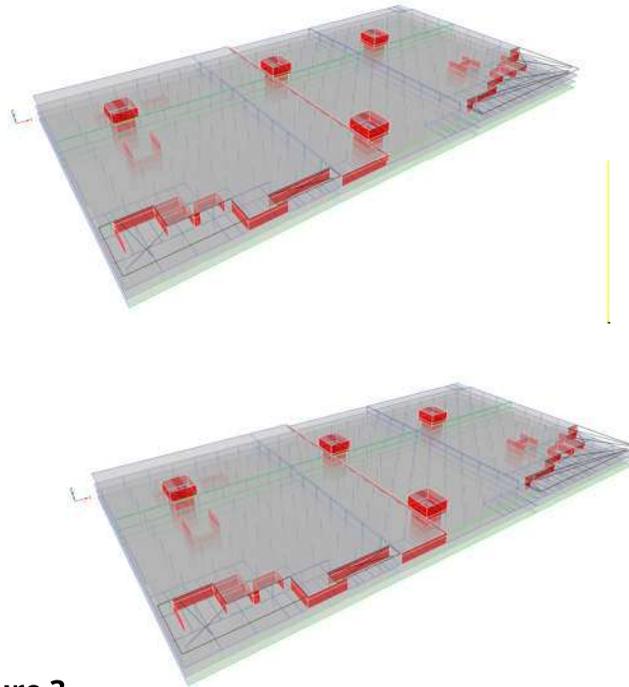
Figure 3 Vues d'ensemble du modèle d'analyse 3D

La figure 3 ci-dessous montre des vues d'ensemble du modèle d'analyse numérique préparé pour la présente étude.
